EKSPERTYZA TECHNICZNA

RZECZOZNAWCY DS. BUDOWLANYCH I ZABEZPIECZEŃ
PRZECIWOŻAROWYCH

BUDYNEK RATUSZA

MIEROSZÓW PLAC NIEPODLEGŁOŚCI 1

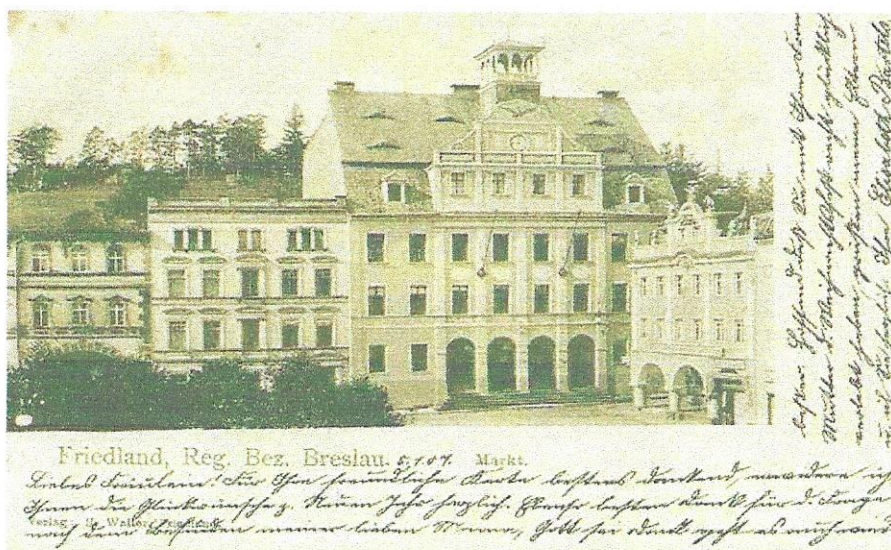
Widok budynku z 1907 roku

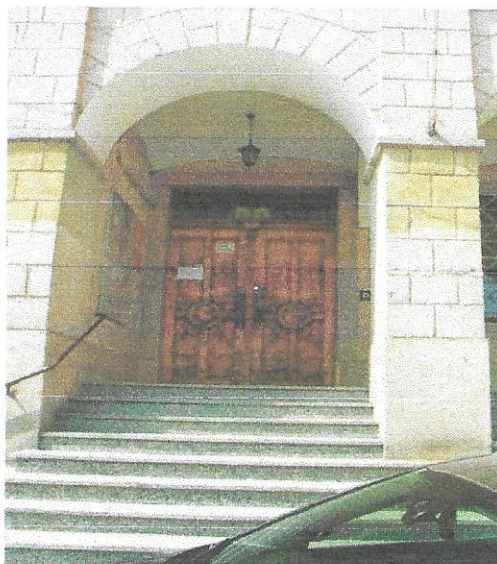
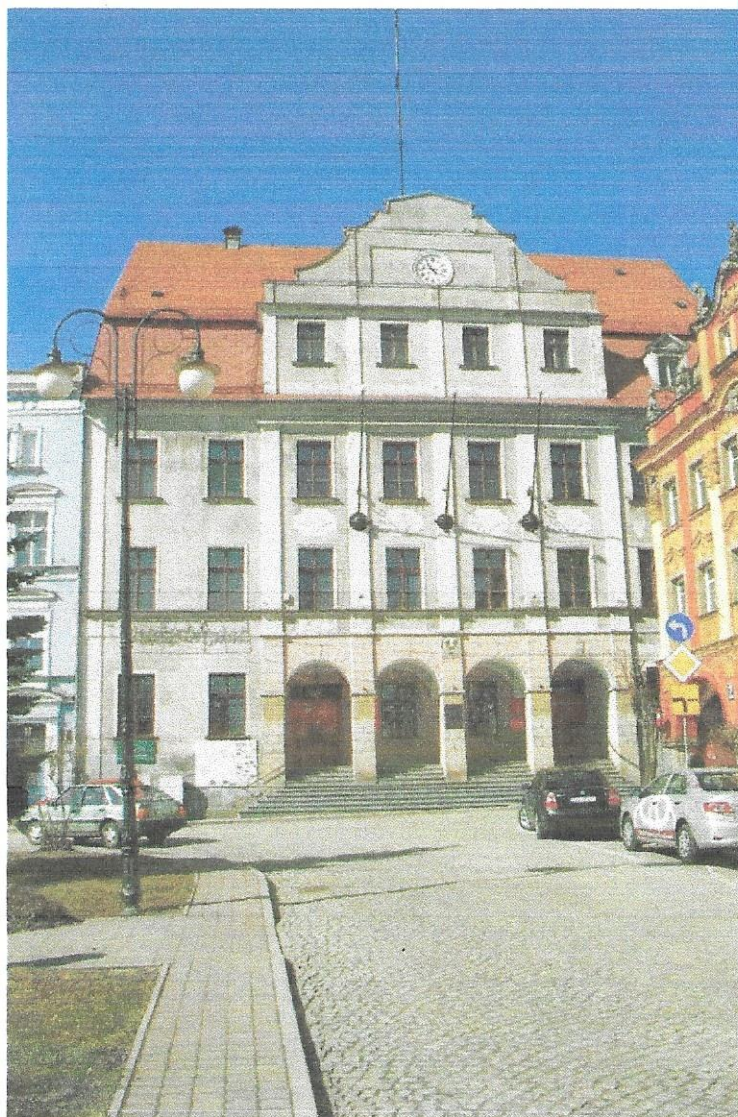
Konstrukcyjnie budynek wzniesiono na planie dużej litery „U” w technologii tradycyjnej w zabudowie półzwartej jako murowany, o czterech kondygnacjach nadziemnych, częściowo podpiwniczony i z drewnianym, mansardowym dachem w układzie kalenicowym krytym dachówką. Wejścia główne do budynku zlokalizowane zostało w podcieniu ściany północno-wschodniej od strony Placu Wolności:

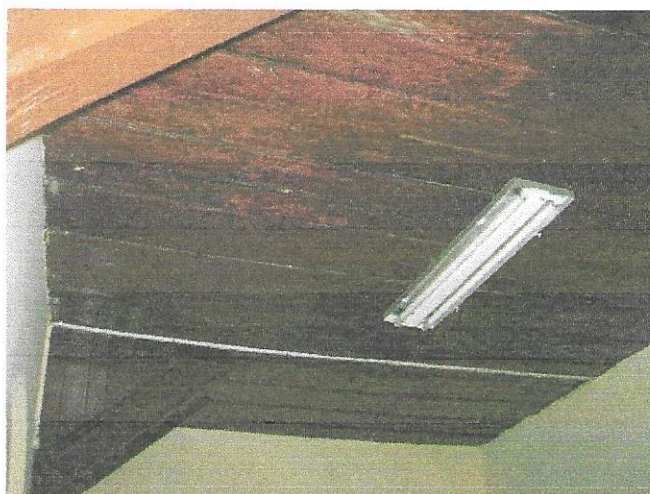
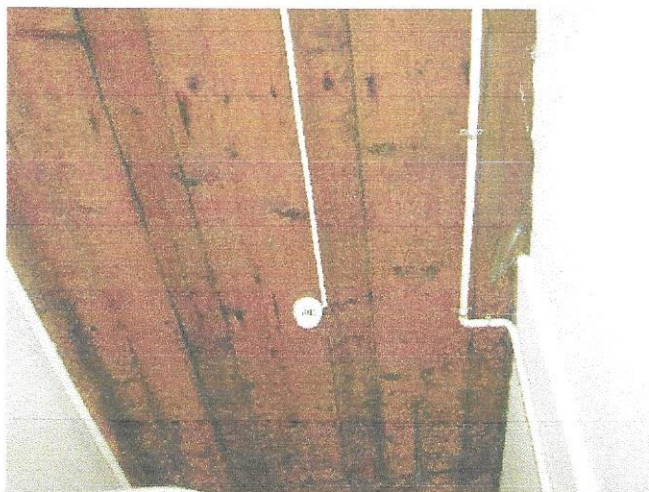
Strop nad piwnicami w całym budynku ceramiczny wykonany w postaci sklepień kolebkowych ukształtowanych z cegły na zaprawie wapiennej i otynkowany, oparty na ścianach piwnicznych zewnętrznych i wewnętrznych. Stropy nad parterem z wyłączeniem skrzydła północno-zachodniego gdzie zastosowano strop drewniany

otrzciniowany i tynkowany, wykonano w postaci sklepień krzyżowych i kolebkowych z cegły pełnej na zaprawie wapiennej i otynkowany, opartych na ścianach. Od strony pierwszego piętra na elementach sklepień krzyżowych oraz ścianach zewnętrznych ułożone są drewniane legary stanowiące konstrukcje wsporczą podłogi z desek. Pod deskami na sklepieniu krzyżowym polepa. Sufity stanowiące wewnętrzne powierzchnie sklepień krzyżowych nad parterem tynkowane tynkiem wapiennym. Stropy nad pierwszym i drugim piętrem - drewniane z tzw. ślepym pułapem otrzciniowane i otynkowane. Od strony pomieszczeń podłoga drewniana i wykładzina PCV. Strop nad piętrem trzecim oraz strop poddasza drewniany nie zabezpieczony tynkiem.

Na podstawie oględzin przeprowadzonych w ramach niezbędnej dla celów opracowania [A], ustalono, że stopień zużycia stropów oraz ich stan techniczny zapewnia warunki dalszej bezpiecznej ich eksploatacji.

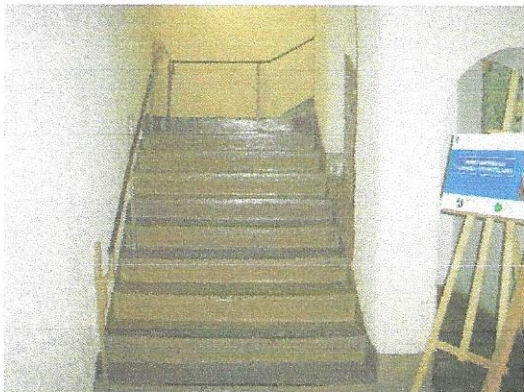
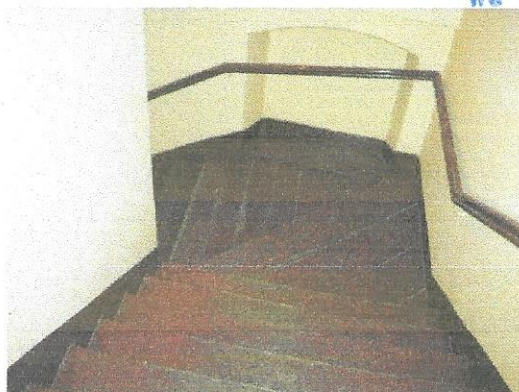
Budynek ratusza posiada dwie niezależne klatki schodowe. Jedna na północnej i druga na południowej ścianie szczytowej budynku. Klatki schodowe są typu otwartego:

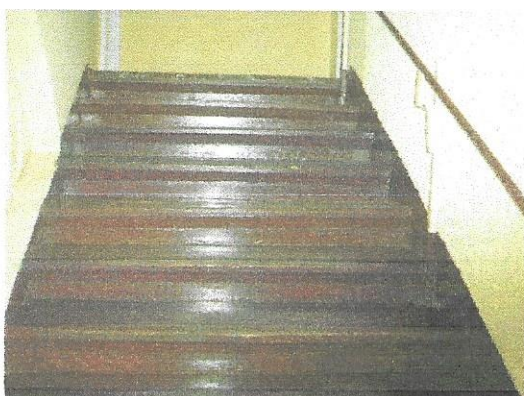
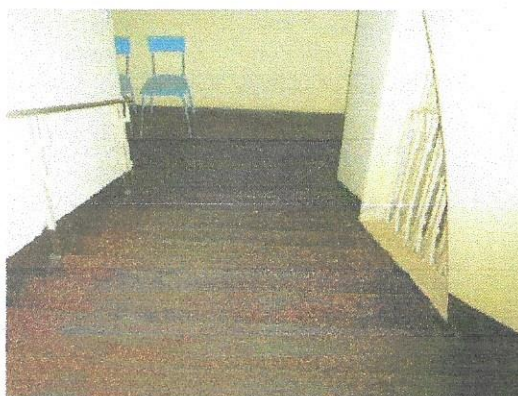
Obie klatki mają podobną konstrukcję. Wykonane są z cegły na zaprawie wapiennej i posiadają w strefie biegów schodowych i na półpiętrach przesklepienia w postaci ceramicznych sklepień krzyżowych. W obu klatkach stopnice z parteru na pierwsze piętro wykonano z kamienia. Stopnice na wyższych kondygnacjach wykonano z drewna. Odcinkowo występują także schody zabiegowe. Klatki schodowe oświetlone są jedynie światłem sztucznym. Oświetlenie naturalne (światłem dziennym) występuje sporadycznie w górnej części klatki schodowej zlokalizowanej na północnej ścianie szczytowej budynku.

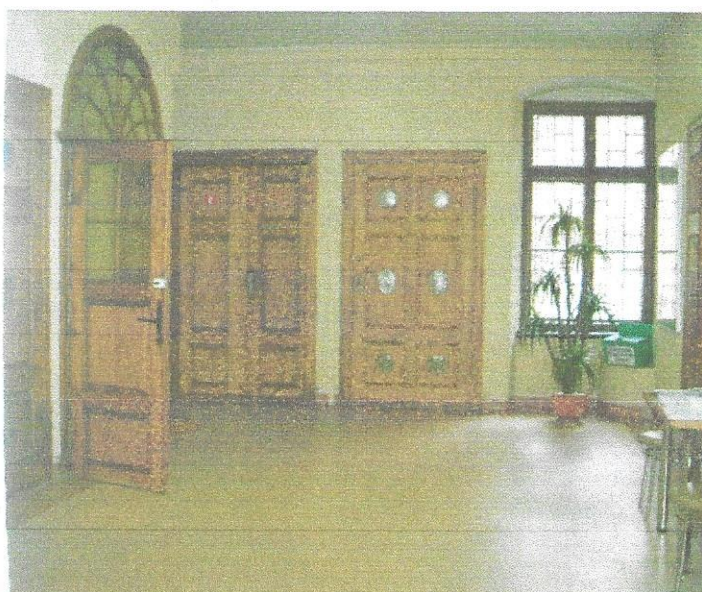
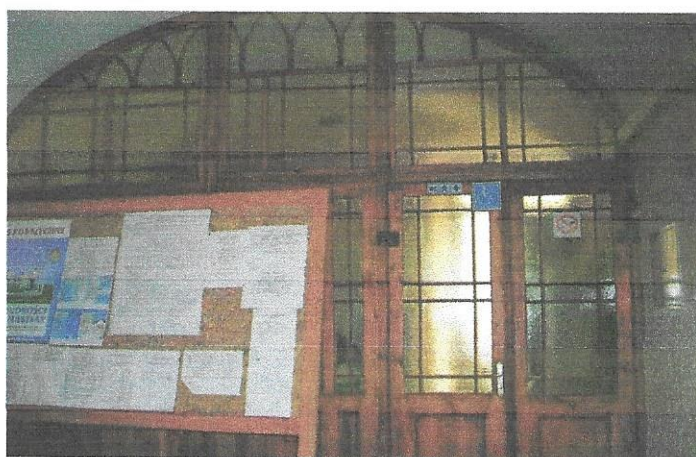
Do obecnych czasów zachowała się częściowo stolarka drzwiowa w klatce schodowej zlokalizowanej przy południowej ścianie szczytowej budynku oraz ażurowa, przeszklona ścianka działowa zlokalizowana na parterze budynku. Stolarka ta stanowi dziś wartość muzealną objętą ochroną konserwatorską:

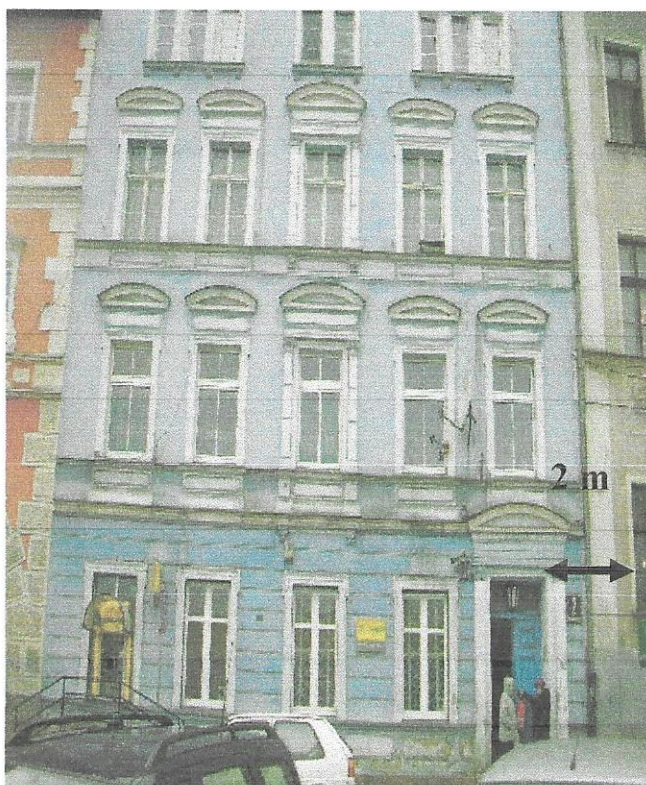
Budynek w zabudowie półzwartej, położony w pierzei Rynku. Obiekt bezpośrednio styka się z budynkiem nr 2 przy Placu Niepodległości:

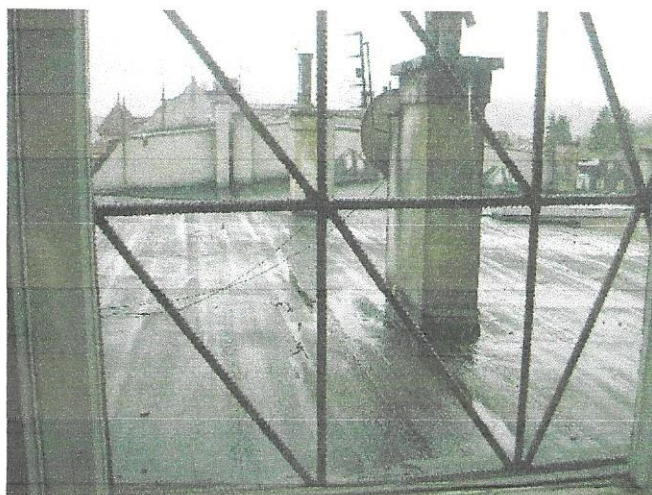
Od strony Pl. Niepodległości zachowany jest pomiędzy tymi budynkami - 2 m szerokości pas na całej wysokości budynku, o którym mowa w zapisach § 235 ust. 2 [1]. Natomiast otwory okienne z pomieszczenia III piętra budynku Ratusza „wychodzą” na niższy dach tego obiektu (Plac Niepodległości 2):

5. Przekrycie dachu budynku niższego (Plac Niepodległości nr 2), przylegając do ściany z otworami budynku wyższego Ratusza, nie posiada wymaganej klasy odporności ogniowej konstrukcji i przekrycia dachu. Niezachowanie postanowień § 218[1].

- ✗ 7. Otwory w ścianie budynku Ratusza „wychodzące” na dach budynku niższego (Plac Niepodległości 2) zostaną zabezpieczone do klasy odporności ogniowej EI 60.

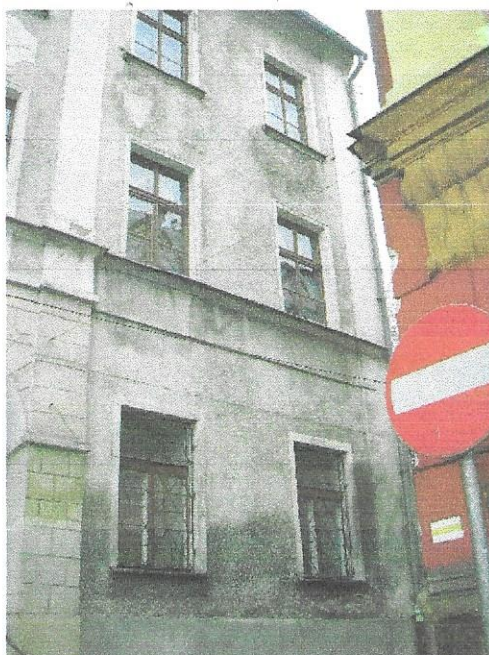
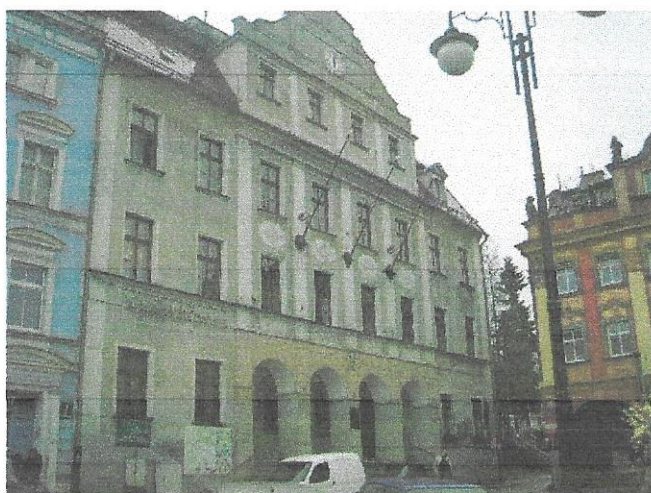
Budynek Ratusza jest oddalony ca 5,5 m od budynku mieszkań – usługowego usytuowanego równolegle do części budynku władz miasta:

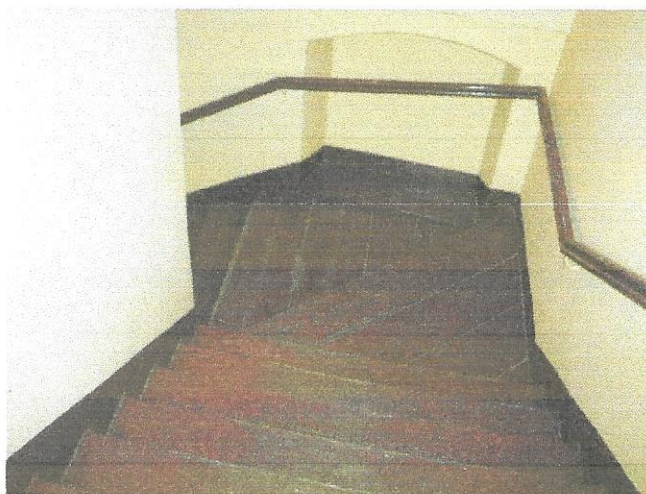
szerokość 1,44 m i nie spełniają założeń § 68 [1]. W klatce schodowej K1 i K2 występują miejscowe stopnie zabiegowe, które nie są dopuszczane przez ustalenia § 244 ust. 1 pkt 2[1]:

Część stopni zabiegowych przy wejściu na III piętro – klatka K1

3. Niespełnienie wymagań przepisów przez istniejące klatki schodowe w zakresie występowania stopni zabiegowych oraz spocznika klatki schodowej K2 o szerokości 1,44 m. Brak zachowania postanowień § 68 ust.1 i § 244 ust. 1 pkt 2 [1].

1. Niespełnienie wymagań przepisów przez istniejące klatki schodowe w zakresie występowania stopni zabiegowych oraz szerokości spocznika w klatce schodowej K2. Odstępstwo od postanowień § 68 ust. 1 i § 244 ust. 1 pkt 2[1]

Nieznaczne niezgodności w wymiarze granicznym schodów stałych i częściowym występowaniu stopni zabiegowych, nie będzie stanowić istotnego utrudnienia przy komunikacji i ewentualnej ewakuacji ludzi. Dostosowanie tych elementów budynku do stanu zgodnego z ustaleniami [1] - nie jest niemożliwe, z uwagi na układ konstrukcyjny obiektu i konieczność zachowania detali zabytkowych klatek schodowych.

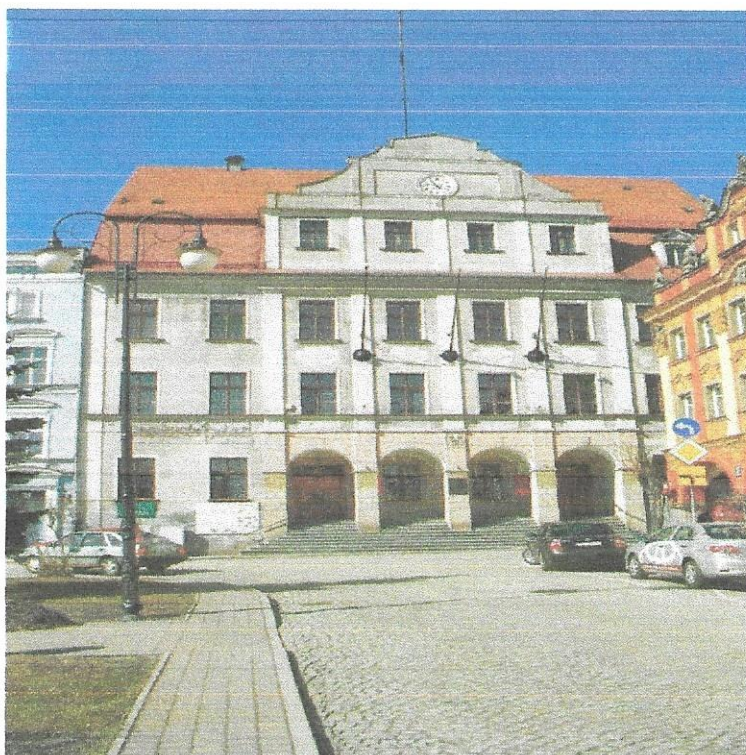
W tym miejscu należy podkreślić, że najbliższa OSP KSRG w Mieroszowie znajduje się w odległości około 300 m od obiektu. Praktycznie nie będzie większych utrudnień w zakresie prowadzenia działań i dojazdu do budynku. Droga pożarowa jedynie na małym odcinku (zbliżenia obiektów) - przebiega zbyt blisko budynku Ratusza, co nie będzie miało istotnego wpływu na prowadzenie działań. Szeroka ulica i teren przy wejściu głównym do Ratusza, umożliwia rozłożenie sprzętu specjalistycznego i prowadzenie działań bez konieczności zbliżania się do lica budynku.
